~STEGBORG~  
FRÅN KASTAL TILL RENÄSSANSSLOTT

UPPSATSÖVNING AV NINA LÖNN I HISTORIA B, 2011-03-27

HÖGSKOLAN PÅ GOTTLAND

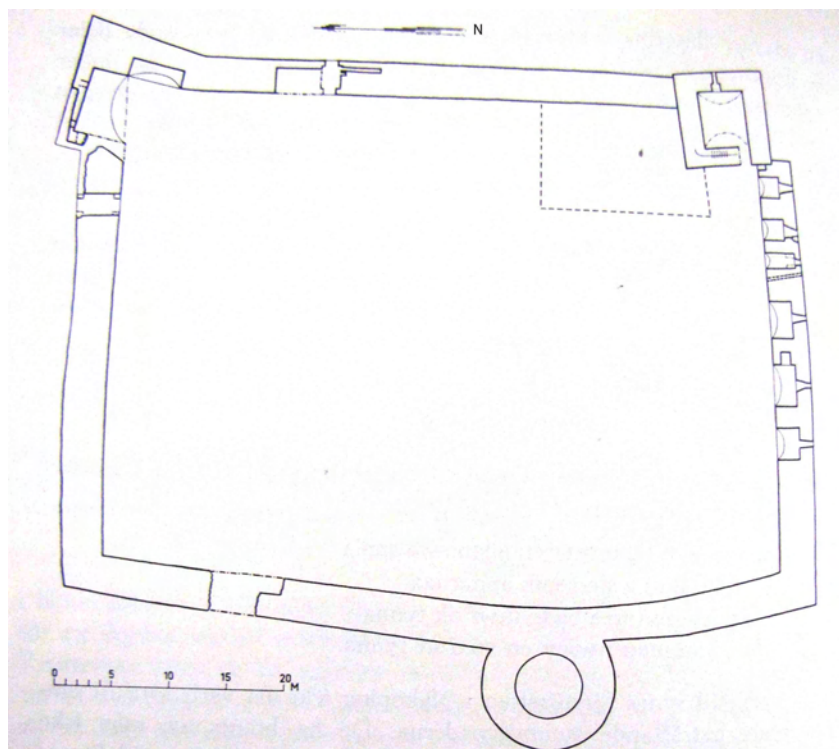
Figur 1. Plan över bevarade delarna av Ivar Axelssons ringmursborg. Vasatiden tillsatser har bortrensats. Streckad linje utmärker läget för ett stenhus som revs omkring 1550 och som möjligen uppfördes under 1400-talet. Teckning av Erik B Lundberg. Källa: Erik B Lundberg, 1964, sid 116.

Ringmuren som är uppförd helt i gråsten, är kvadratisk till formen där den norra längan är 51 m, den östra 62 m, den södra 50 m och den västra 67 m lång. Höjden varierar, men den borde ha varit runt 10 meter hög och dess tjocklek är mellan 3 och 3,5 m. Ringmuren hade en bred skyttegång med ett krenelerat bröstvärn av tegel, eventuellt var bröstvärnet täckt av ett snedtak. I nordöstra hörnet gör ringmuren en svag brytning som utifrån borgen ger muren formen av ett torn, se figur 1. I brytningen finns på murens insida två nischer, en åt norr ca 2,5 m djup och en åt öster på 1,5 m djup. I den norra nischen finns idag rester efter två smala skottgluggar, den ena placerad rakt ovanför den andra med en skjutriktning rakt åt väster. Dessa gluggar har gjort det möjligt att skydda den igenmurade välvda portöppningen i ringmuren, som är belägen straxt väster om murbrytningen. Portens nuvarande mått är 2,2 x 1,8 m vilket måste sägas utgöra en ganska liten port på en så stor borg. Snett över portöppningen finns ett träbeklätt hål som går genom hela muren och som troligen har utgjort hålet för en kedja till en vindbrygga.<sup>22</sup> Under porten finns även en grov bjälke, vars syfte troligen har varit att fästa vindbryggans gångjärn. I den norra nischen finns förutom skottgluggarna ytterligare två gluggar, högre belägna och riktade rakt norrut. Nischen har också utformats med ett avlopp åt norr och ett åt väster.

Även den östra muren har en portöppning, dock något mindre bara 2 x 1,2 m. I södra sidan av porten sitter en 3,5 m djup bomränna med kvadratisk genomskärning. Den norra nischen har troligtvis också haft skottgluggar, men då nischen under senare tider blivit igenmurad och själva yttermuren förstärkts (antagligen för att kunna bära upp den nya tidens tyngre kanoner,<sup>23</sup>) går det idag inte säkerställa om de verkligen har funnits. Enligt Erik B Lundberg kan den östra porten även ha skyddats av ett karnap eller en träöverbyggnad ovanför porten.<sup>24</sup>

I det sydöstra hörnet stod tegeltornet, alltså den tidigare nämnda kastalen från 1200-talet. Dess tredje våning måste ha stått i direkt förbindelse med skyttegången, se figur 2. Det finns inga skottgluggar i den östra ringmuren mellan tornet och porten utan porten måste söderut ha försvarats från kastalen och ringmuren. Den södra ringmuren var borgens anfallssida, här var avståndet till fastlandet som kortast och här har det också funnits en bro till södra stranden. I den södra muren finns sex djupa skyttenischer på borggårdsnivå, med var sin skottglugg. Genom dessa gluggar har man kunnat beskjuta angripare med hakebössor och eventuellt små kanoner.<sup>25</sup>

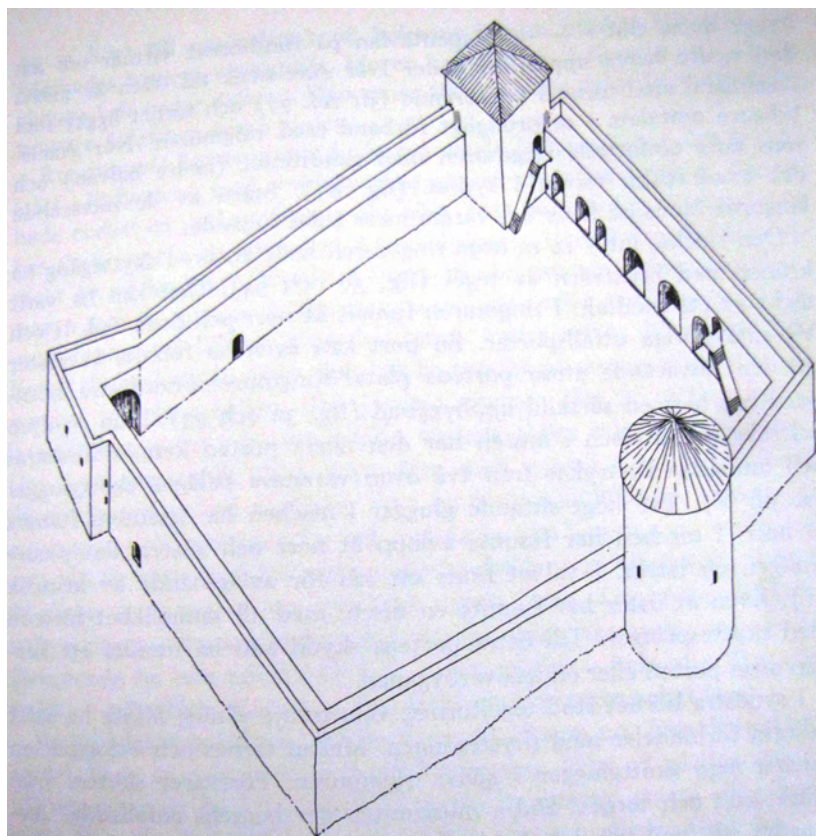
Figur 2. Rekonstruktion av Stegeborgs ringmur och torn under Ivar Axelssons tid. Krenelering el skjutöppningar i bröstvärdnet m.fl. detaljer har uteslutits. Teckning av Gärd Fogde. Källa: Erik B Lundberg, 1964, sid 117.

De tre nischerna närmast tornet är något mindre (3,5x1,2-1,75) än de tre övriga (4x2,2-3,5). Till formen liknar de dock varandra med ett djup på ca 2 m och ett rundat tegelvalv i vardera. Skottgluggarna i de mindre nischerna sitter omkring 2 m över golvet, som är täckt av gråsten, de har dimensionen 90x30 cm och vidgar sig kraftigt inåt. I den tredje nischen från tegeltornet räknat, har det under 1500-talet byggts in en latrin, i vars botten det under utgrävningen återfanns en kalkstentavla, med ätten Totts och Bondes vapensköldar (Ivar Axelsson var gift med Magdalena Karsldotter, kung Karl Knutsson Bondes dotter). Var tavlans ursprungligen har suttit är okänt.<sup>26</sup> Av de tre större nischerna är det bara den mellersta som finns kvar i dag, de övriga har murats igen. Skottgluggen i den nischen är 80 cm hög och 20 cm bred och vidgar sig in mot borggården till ett mått på 1,5x0,8 m. Den sitter något över en meter från nischens golv. I valvet finns ett hål uppbrutet, vilket enligt Erik B Lundberg antagligen har utgjort en rökgång för krutrök.

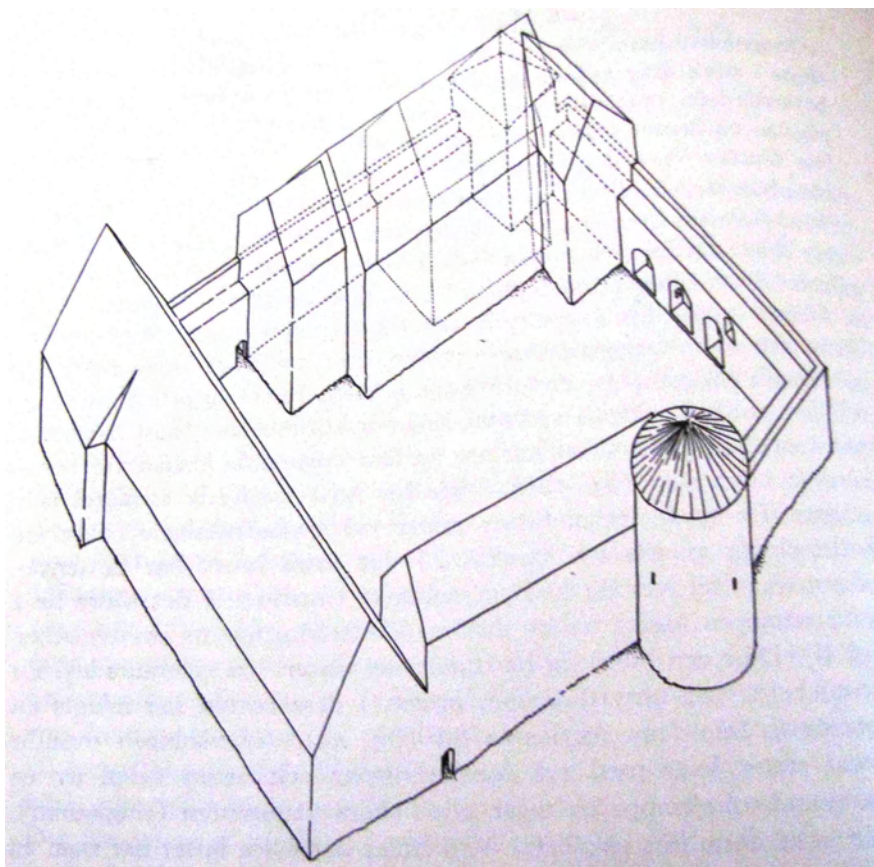
*Figur 3. Stegeborg under senare delen av 1550-talet. Principrekonstruktion. Den streckade mindre byggnaden i östra längan har uppförts före Gustav Vasas tid. Teckning: Iwar Andersson, Källa: Erik B Lundberg, 1964, s136.*

Det har tidigare nämnts att det längs östra ringmuren, norr om kastalen, finns rester efter en äldre stenbyggnad, antagligen uppförd av Ivar Axelsson Tott, men även väster om kastalen finns en äldre och senare ombyggd stenbyggnad. Båda har varit uppförda i tegel och gråsten, men murningen skiljer sig åt något. I den södra byggnaden är gråstenarna mer omsorgsfullt lagda och fogarna skolade med småflisor. Liknade murverk återfinns på flera av Gustav Vasas byggnader, tex Kronoberg.<sup>48</sup> Ett annat argument för att den södra byggnaden är yngre än medeltidsborgen, är att en av de gamla skyttenischerna som ingick i herr Totts ringmur har byggts om till ett privet. Detta skedde i samband med att den södra stenbyggnaden uppfördes. I botten av denna återfanns vid utgrävningen, som tidigare nämnts en kalkstensplatta med de Tottska och Bondiska vapensköldarna. Det är lite svårt att tro att herr Ivar placerade sin och sin hustrus vapensköld på toaletten. Även ytterligare två av de gamla skyttenischerna har byggts in i stenhuset. De båda stenhusen har enligt Erik B Lundberg haft två bostadsvåningar ovanför en bottenvåning av enklare karaktär. Det östra huset har dessutom haft en källare eller förrådslokal till hälften nedsänkt i marken.<sup>49</sup> Vid uppförandet av den södra längan och restaureringen av den östra revs kastalens översta delar och byggdes in i husen. Det södra huset var antagligen resultatet av Gustav Vasas uppmaning till slottsfogden Nils Olsson om att bygga ett mak till hans behov, se ovan.

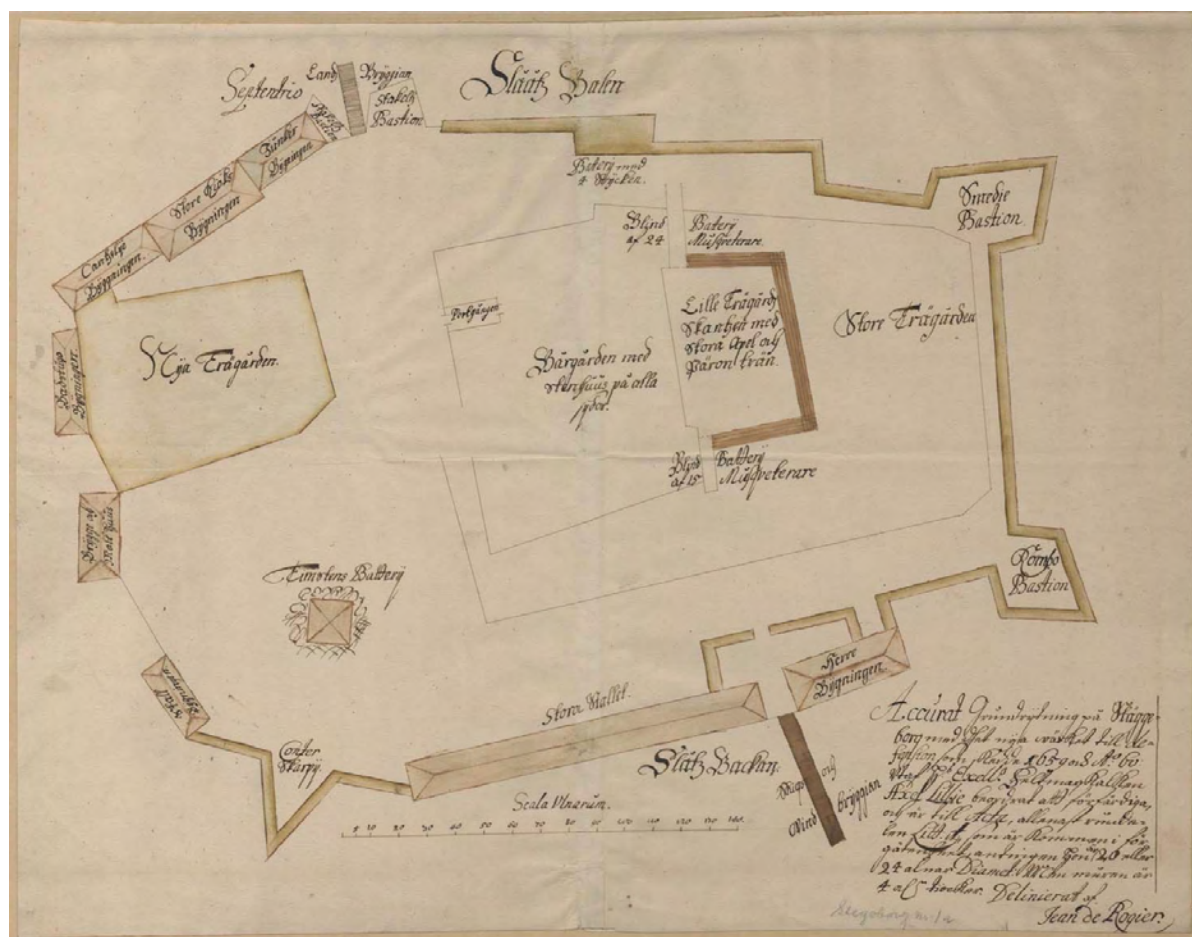
Figur 6. Karta över Stegeborg uppförd av lantmätaren Jean De Rogier 1659-60. Skala ca 1:520. Källa: Krigsarkivet

Olof Lönnqvist ger en målande beskrivning över slottsholmens hus utifrån De Rogiers karta som får avsluta Johan III:s byggnadsbeskrivningar.
